***La CHIESA PARROCCHIALE  
di  
SANT'AGNESE  
in BOGOGNO***

Progetto del  
“COMITATO PER I RESTAURI DELLA CHIESA DI SANT’AGNESE DI BOGOGNO”.

## I RESTAURI DEL 1995 - 96

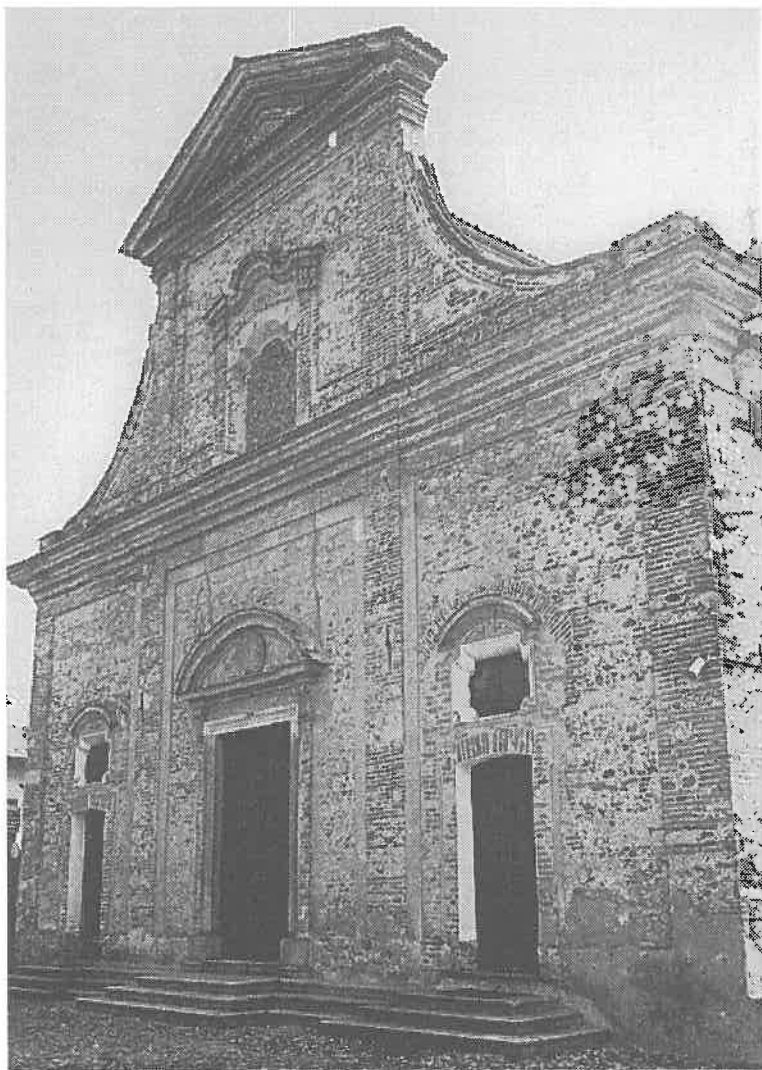
10 - La facciata della chiesa.

Da questo momento la parrocchiale di Bogogno ha, come è detto negli Inventari, "*il volto di muro*"<sup>91</sup>, ossia un prospetto in cotto, con ornamenti ed un maestoso cornicione. (v. foto n.° 10) Il fronte, alto adesso poco più di 35 braccia, è segnato da diverse aperture: tre porte ed altrettante finestre a queste corrispondenti. Al centro c'è la porta maggiore (alta 6 braccia, larga 4 braccia) con spalle ed architrave di serizzo, sormontata da un finestrone alto 4 braccia e largo 3 braccia. Ai lati ci sono due portine minori simmetriche (alte 4,5 braccia, larghe 2,5 braccia), corrispondenti alle navate laterali. Sopra ad ognuna si apre una finestra quadrata di 1,5 braccia di lato.

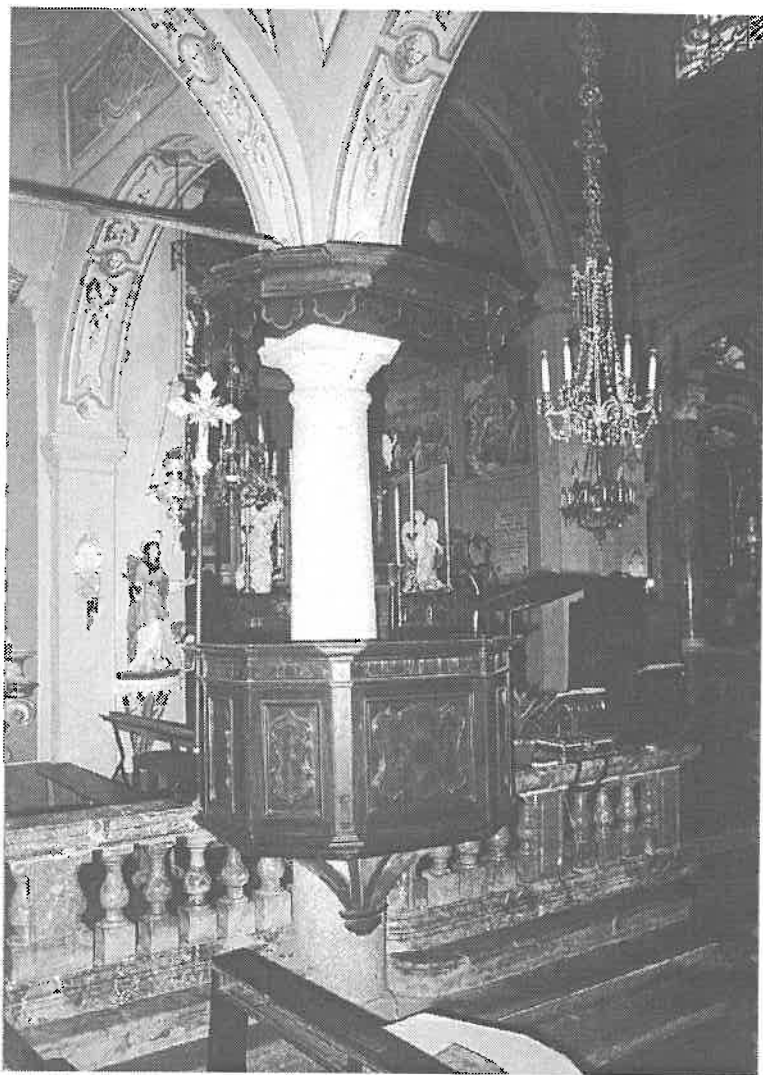
13 - L'antico pulpito in noce.

Esaudita l'antica Richiesta del 1830 prima, poi per adeguarsi alle esigenze della rinnovata liturgia, si decise di abbassare il pulpito a livello del presbiterio, fuori dalla zona consacrata, staccandolo dal suo sostegno. Così, privato della parte terminale della tazza, del baldacchino ed appoggiato su alcuni rocchi di serizzo di fortuna, è stato collocato accanto alla balaustra di marmo e a sinistra del nuovo altare : una posizione provvisoria nella quale è stato impiegato fino alla primavera del 1997, quando è stato rialzato sulla colonna. (v. foto n.° 13)

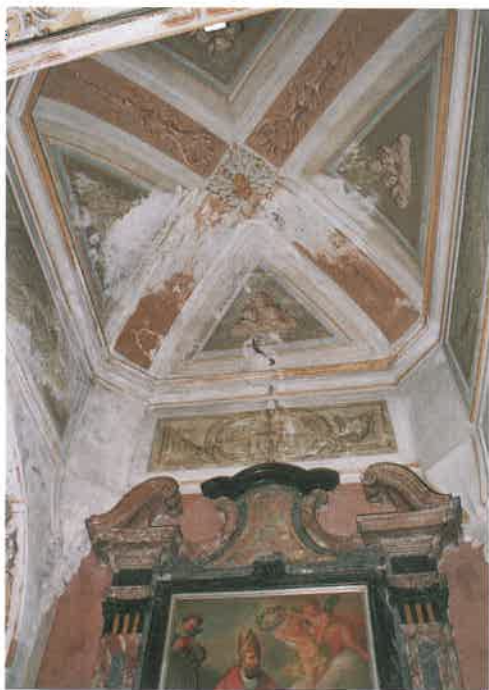
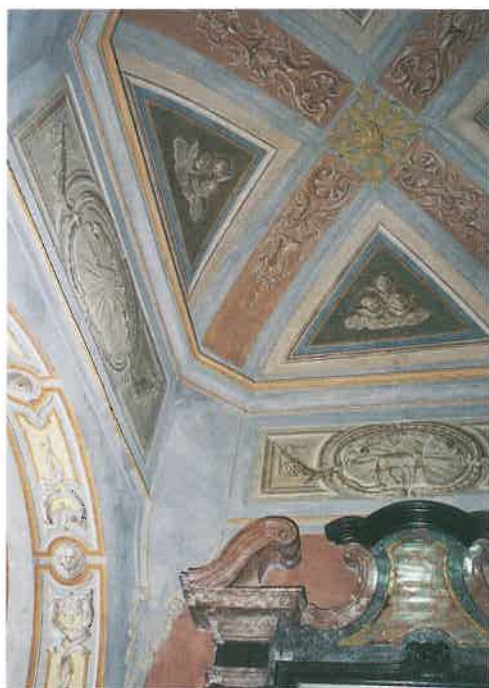
22, 23 - La volta a padiglione sopra l'altare di San Gaudenzio prima e dopo i restauri.

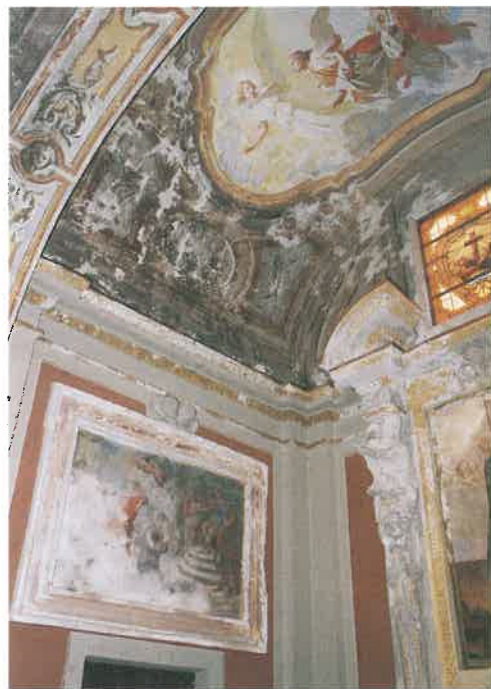
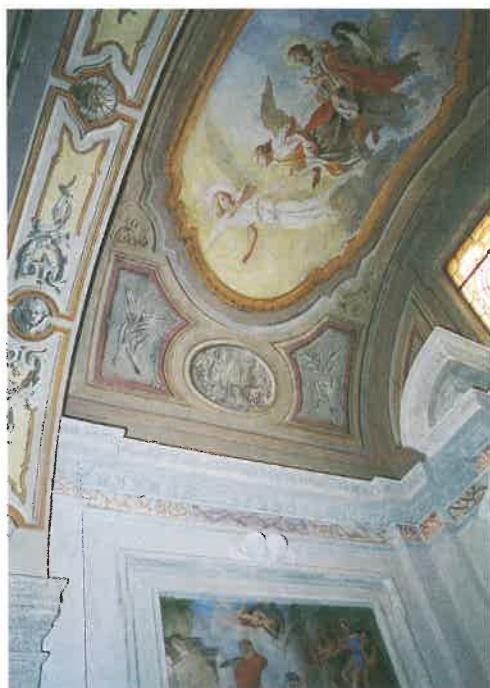
24, 25 - La volta della cappella di San Francesco Saverio prima e dopo i restauri.

Come già sottolineato in precedenza, un discorso a parte merita invece la cappella di San Francesco Saverio dove si è preferito recuperare, sotto un pesante strato di tinte coprenti, la decorazione originale a finti marmi che le indagini preliminari avevano individuato in diversi punti : parete di fondo, capitelli, cornice.

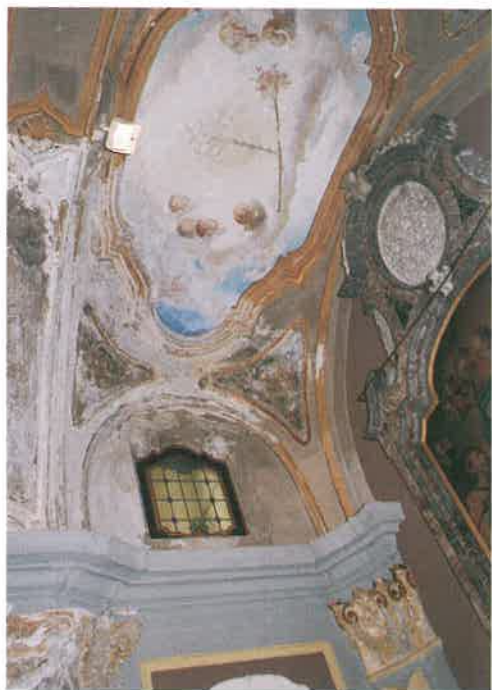
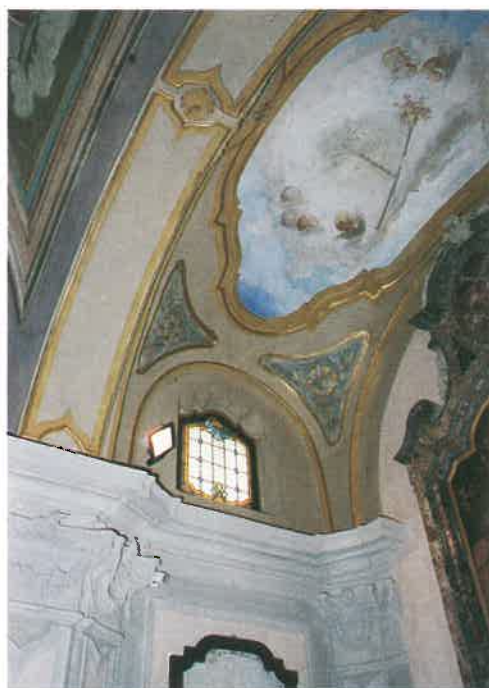
26, 27 - La volta della cappella della Beata Vergine del Buon Consiglio prima e dopo i restauri.

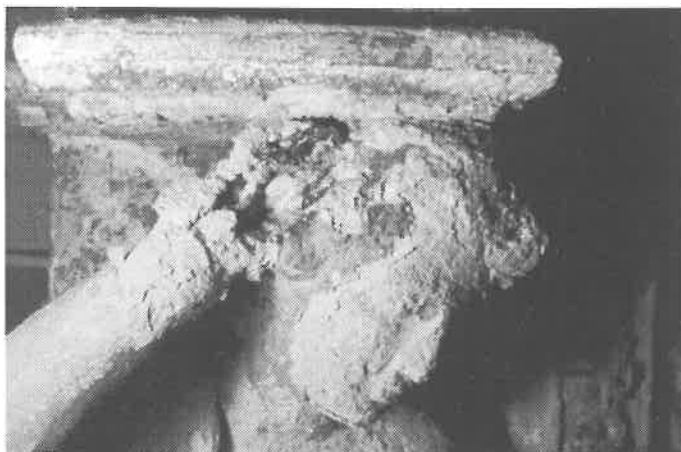
35 - Particolare della cariatide sinistra della cappella di San Francesco Saverio prima dei restauri.

Un altro esempio interessante è rappresentato dalla cariatide sinistra dell'altare di San Francesco Saverio, dove le lamine di finitura erano in fase di distacco. Alla scultura realizzata in stucco, a cui si è successivamente aggiunta della biacca per dare una colorazione bianca come finitura, è stata sovrapposta della calce corretta in colore. (v. foto n.° 35, 36)

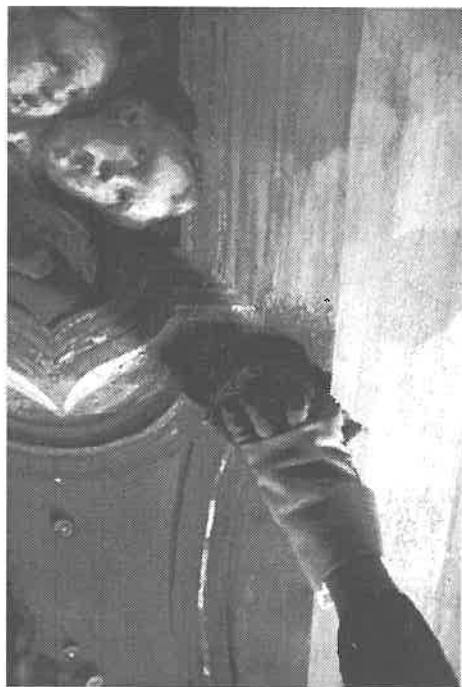
37 - La pulitura con spugna "Wishab" delle superfici pittoriche deteriorate.

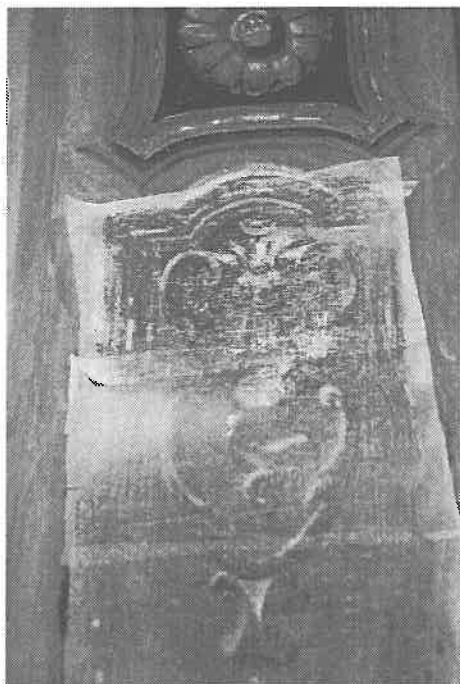
38 - Fissaggio della pellicola pittorica con carta di riso.

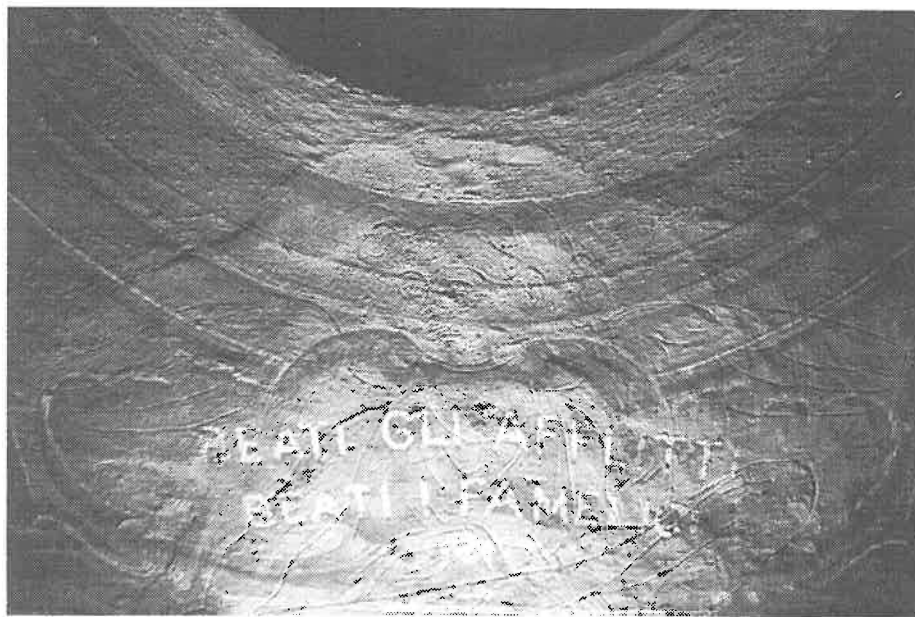
39, 40 - Gli angiolini che reggono dei cartigli incisi sotto le finestre della navata maggiore (visibili solo a luce radente).

Sulla parete opposta invece, sotto le vere finestre, le fotografie hanno messo in evidenza degli angiolini che reggono dei cartigli: sono delle incisioni fatte sull'intonaco fresco per determinare le figure che devono poi essere dipinte. (v. foto n.° 39, 40)
